## KÖRNYEZETESZTÉTIKAI ÉRTÉKEK EGY NAGYVÁROSBAN<sup>3</sup>

### 1. A kutatás célja, a feldolgozás módszere

## 2. Eredmények

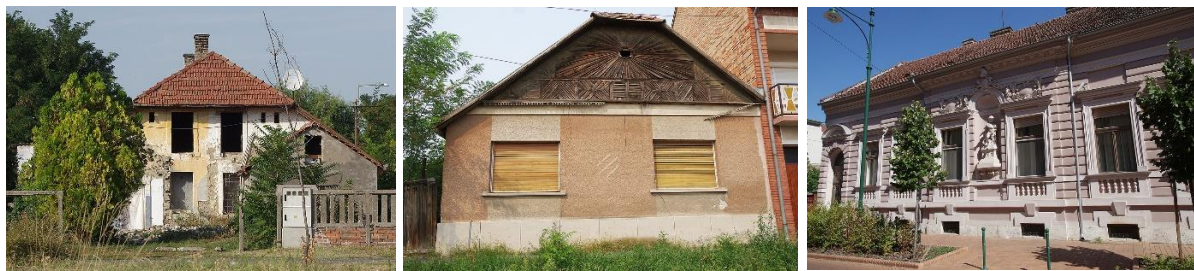
1. ábra. Az alapértékek meghatározása az épületek állaga alapján (balról jobbra): nagyon rossz (1 pont); közepes, jól látható kisebb esztétikai problémákkal (2 pont); tökéletes állapotú, felújított épület (3 pont). Fotók: Karancsi Z. (2016)

Az egyes szempontokra adható pontok meghatározásánál törekedtünk arra, hogy minimalizáljuk a szubjektivitás torzító hatását. Ezért a lehető legkisebb – három értékválasztásos – minősítő rendszert alkalmaztunk. Első megközelítésre ez a módszer alkalmasnak tűnik bármely környezetesztikai elem objektív meghatározására, hiszen a „0” az elem hiányát, az „1” az elem meglétét jelenti, míg a „2” érték az elem jelentős mértékű jelenlétére utal. Az alapértékek esetében az értékelés úgy módosult, hogy a legalacsonyabb „1” értéket a legrosszabb fizikai állapot (látvány) kapta, kisebb esztétikai problémákért a „2” értéket, a legjobb – tökéletes esztétikai – megjelenésért pedig „3” pont járt (1. ábra).

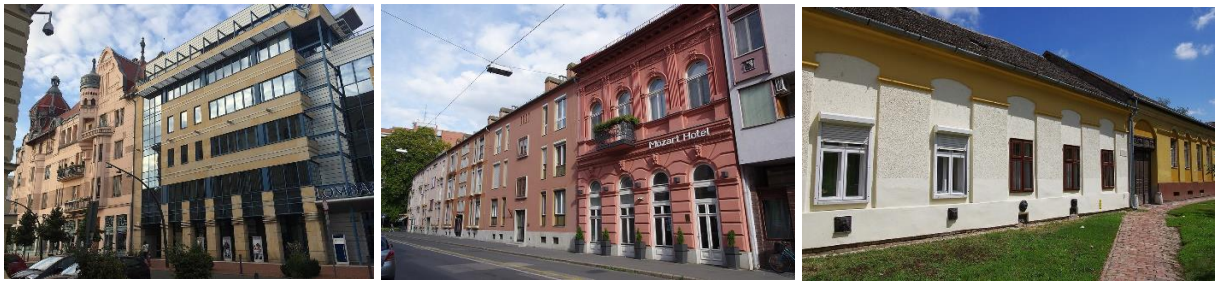
2. ábra. Az alapértékek meghatározása az épületek illeszkedése (egységessége) alapján (balról jobbra): a többi házhoz, illetve az utcaképhez sem stílusa, sem kivitelezése folytán nem illeszkedő épület (1 pont); méretével, színével kismértékben illeszkedő épület (2 pont); hasonló stílusú, egységes épületek (3 pont). Fotók: Karancsi Z. (2016)

Az elemzés során vizsgáltuk az utcaképbe való illeszkedést (egységességet) is. Ennek nehézségét a viszonyítási alap meghatározásának problémája adja. Véleményünk szerint az egységesség szempontjából vizsgált utcakép viszonyítási alapját elsősorban azok az egységes (használt) stílusban felépített épületek adják, amelyek többségben vannak az utcán belül. Általában a régebbi épületekhez kell illeszteni az újat, korábbi épületek látványába kell beilleszteni egy modern épületet, így teremtve meg az egységes utcaképet. Bonyolítja a kérdést, amikor nem tudunk kiemelni olyan épületeket, amelyek többségben lévén meghatározhatják az utcaképet. Ebben az esetben az is teremthet egyfajta „harmóniát”, hogy minden épület más és más. Az utcaképből ilyenformán mind építészeti stílusjegyei, mind mérete, mind pedig a felhasznált anyagok, technológia alapján kiemelhetők azok, amelyek jól illeszkednek egymáshoz, illetve az utcaképhez. Ezek az épületek kapták a 3 pontot. Ahol csak bizonyos vonások (pl. falszín, méret, hasonló stílusjegyek) egyeznek, így az illeszkedésük sem lehet tökéletes, azok az épületek 2 pontot kaptak. Végül ahol nagy a kontraszt az épület és az utcakép között, azokat csupán 1 ponttal értékeltük (2. ábra).

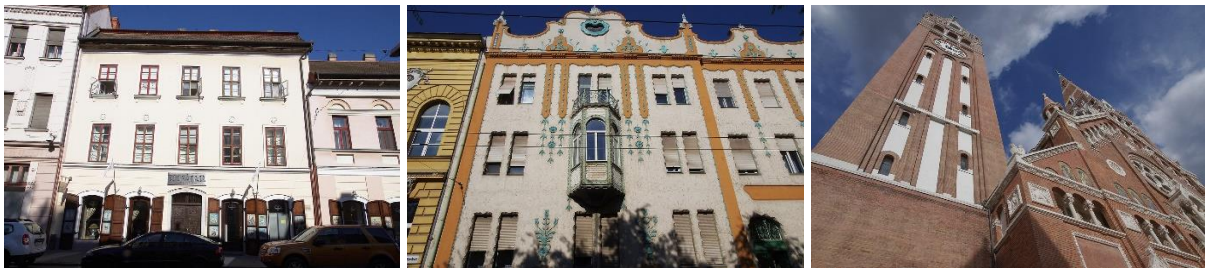
3. ábra. Kiegészítő pontszámok a turisztikai értékek alapján (balról jobbra): művészettörténeti jelentőség (1 pont); műemlék és városképi jelentőségű épület (2 pont); műemlék és országos, illetve nemzetközi jelentőségű emblemikus épület (3 pont). Fotók: Karancsi Z. (2016)

Egyrészt minden épület kaphatott még maximum két kiegészítő pontszámot, ha van turisztikai jelentősége is, mégpedig 1 pontot helyi jelentőségű védettség (műemlék jellegű vagy műemlék), építészettörténeti vagy művészettörténeti jelentőség, és 2 pontot országos, esetleg nemzetközi jelentőség esetén (3. ábra).

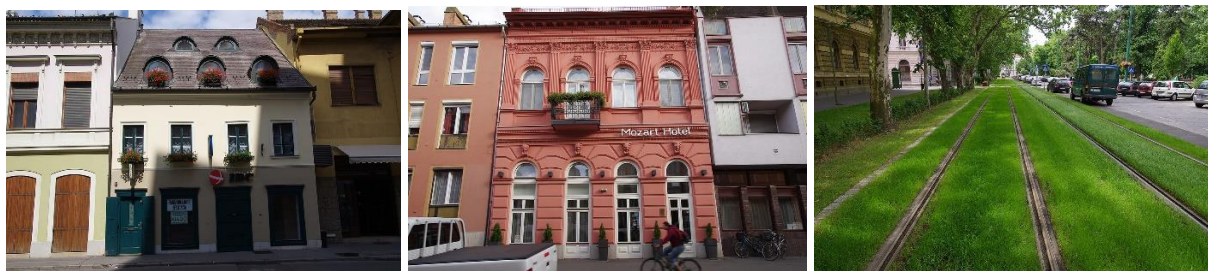
4. ábra. Kiegészítő pontszámok az egészséges növényzet pontozása alapján (balról jobbra): virágok a homlokzaton, erkélyen illetve az épület előtt (1 pont); virágok és virágtartóba ültetett fák jelenléte (2 pont); gondozott gyepesített területek fákkal. Fotók: Karancsi Z. (2016)

Másrészt a városi környezet látványát felértékelő egészséges növényzet jelenlétére is adtunk maximum két pontot. Így természetesen 0 pont, ha nincs növényzet, 1 pont, ha akárcsak díszítő elemként, pl. erkélyládában megjelennek virágok, illetve pl. a homlokzat elé virágtartóba kiültetett tuják láthatók, és 3 pont járt akkor, ha gondozott gyepek és fás növényzet is megjelenik az épület közvetlen környezetében. Abban az esetben, ha gondozatlan, beteg, kiszáradt növényt találtunk, akkor ebből a szempontból 0 pontot kapott az épület, sőt a vizuális konfliktusok között meg is jelent a gondozatlan növényzet értékelése 1, vagy súlyos esetben 2 pont levonásával (4. ábra).

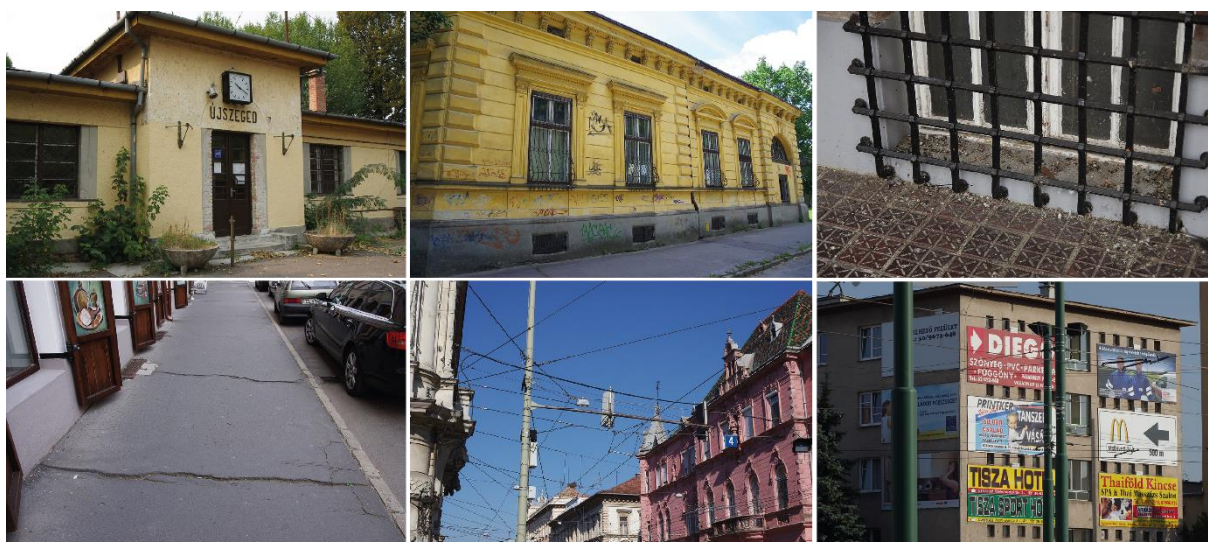
Vizsgálatunk azonban itt nem ért véget. Megnéztük, hogy az épülethez kapcsolódóan van-e (vannak-e) vizuális konfliktus(ok), amely(ek) csökkentik a látvány esztétikai értékét. A dokumentálható konfliktusokat számba vettük és azokért pontokat vontunk le (-1 pont, súlyos esetben -2 pont). Az értékelés során a következő vizuális konfliktusok miatt vontunk le pontokat: gondozatlan növényzet, a falfirkák (bár ma már „street art”-ként megjelenő művészi

grafittikkal is találkozhatunk, de nem Szegeden!), piszok, szemet, töredezett – veszélyes – járdaburkolat, légvezetékek, reklámfeliratok-reklámtáblák, az intenzív közlekedés (forgalom) zaja, pora, kipufogógáza (5. ábra).

5. ábra. A városban található vizuális konfliktusok egy része. Fotók: Karancsi Z. (2016)

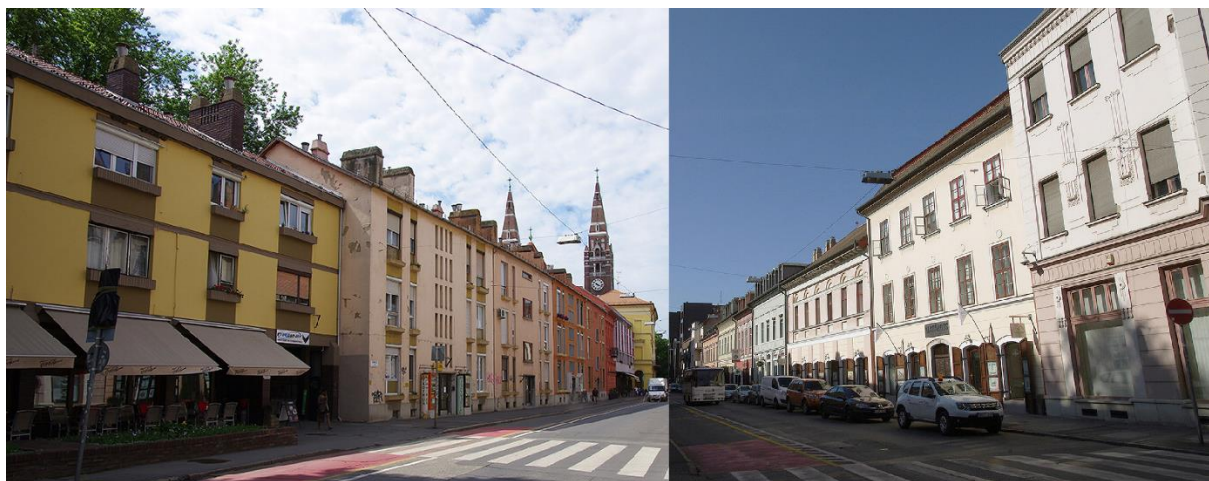
8. ábra. Az Oskola utca látványának (páros-páratlan oldal) panorámája észak felől (fotó: Karancsi Z. 2016)

Összeadva a páratlan oldal épületeire kapott összegeket, majd elosztva az épületek számával megkapjuk az utcakép Vizuális Élhetőségi Indexét (VÉI). Ugyanilyen módszerrel megkaphatjuk az utcarészre vonatkozó állapotértéket és az utca egységességi értékét is. Hasonló számításokkal megkaphatjuk a páros oldal értékeit is, sőt a két utcarészlet átlaga a teljes utcára ad ki minősítésre alkalmas értékeket (5. táblázat), amely alkalmassá teszi az utcakép (7., 8. ábrák) környezetesztétikai összehasonlítását más utcákkal.
